TRIBUNALE DI ROVIGO

FALLIMENTO DITTA "GT INERTI"

=====
PERIZIA DI STIMA INERTI ED ATTREZZATURE
=====

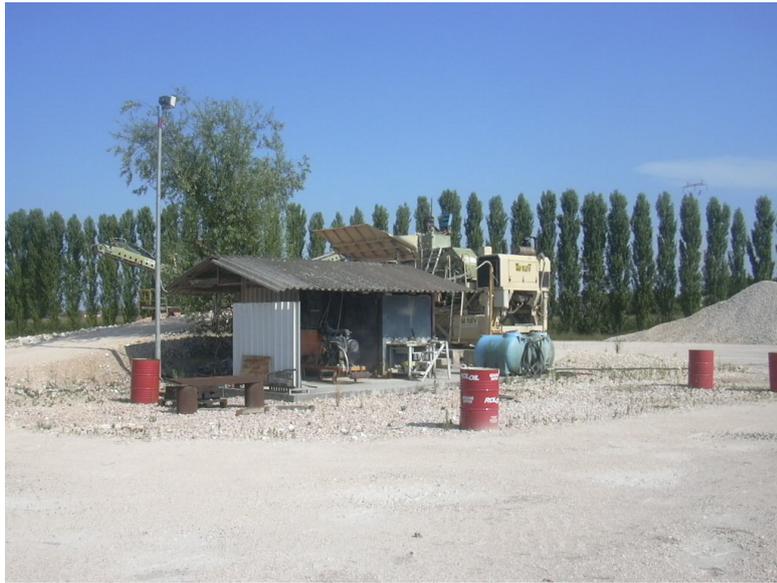
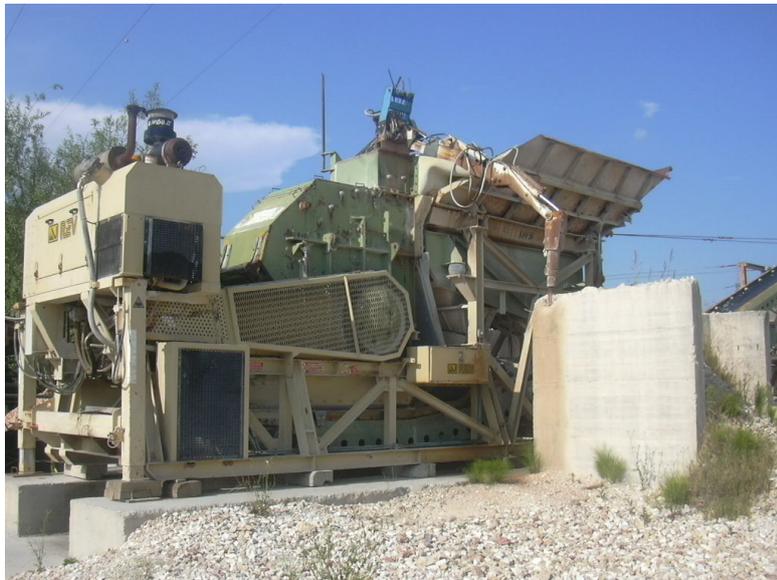
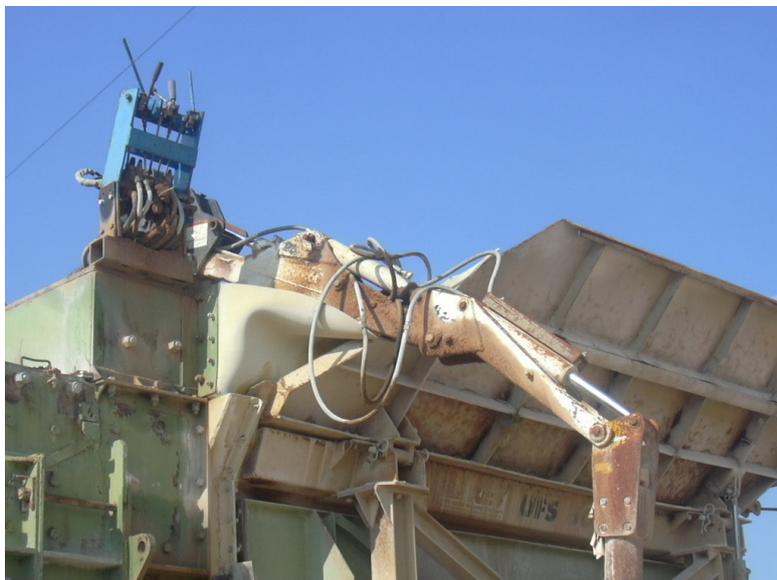
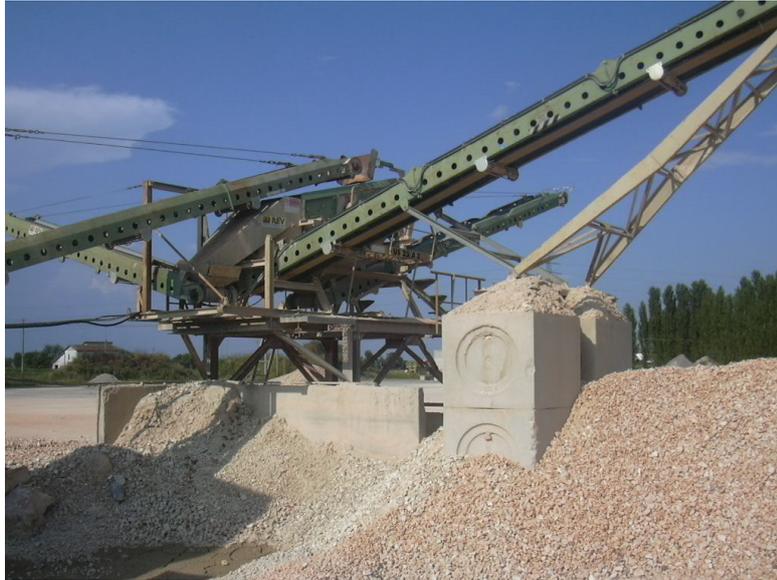
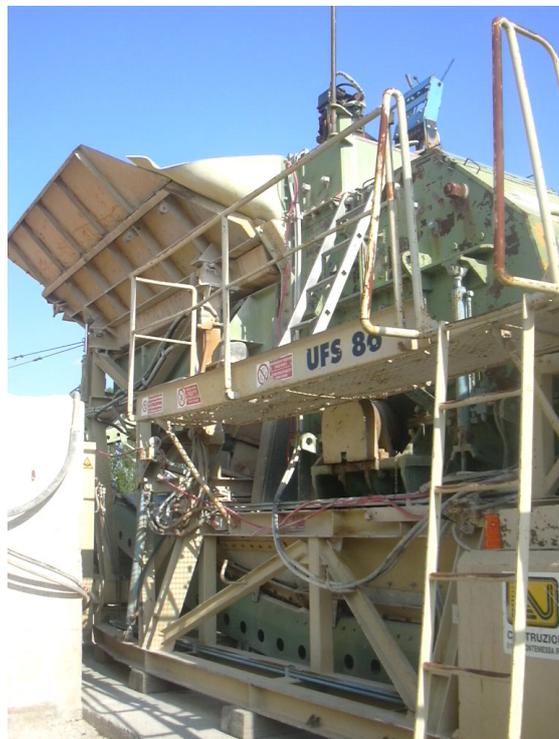
IMPIANTO FRANTUMAZIONE E VAGLIATURA

Al centro dell'area è presente impianto di frantumazione e vagliatura composto da: vaglio vibrante superiore con molino marca REV tipo GMT 7/8 del 1995 matr. 2874. Quale appendice superiore è stato aggiunto un braccio tipo escavatore dotato di martellone demolitore per la pulizia di eventuali incrostazioni o materiale impaccante; l'unità di trasporto è REV UFS 86 del 1995 matr. 10075 in medio stato di manutenzione; vagliatura mobile a 2 piani REV US 25°3L del 1997 con n° 3 nastri trasportatori e di distribuzione. Al servizio dell'impianto vi è serbatoio di capacità 9.000 lt di gasolio, che fa funzionare un motore diesel VM Motori matr. 78CO1383 tipo 78C-P23 mod. 3105TE2 da 440 Hp, con serbatoio olio di raffreddamento MAC Strada del 2001 tipo VM matr. 022. Al servizio dell'impianto di vaporizzazione per abbattere le polveri ci sono n° 2 cisterne Telcom in plastica azzurre di capacità 1.000 lt. cad.

- l'impianto di frantumazione e vagliatura ha ormai 14 anni, si presenta in condizioni d'uso e manutenzione medio-basse, ma

continua ad avere un discreto mercato, potendo essere utilizzato in cantieri edili, in cave ed in impianti di frantumazione di demolizioni edili.

I cumuli di inerti presenti sono disponibili subito per la vendita, mentre l'impianto di frantumazione e vagliatura ha bisogno di interventi di smontaggio e della predisposizione di fondazioni, basamenti ed altre strutture di fissaggio in altra sede.

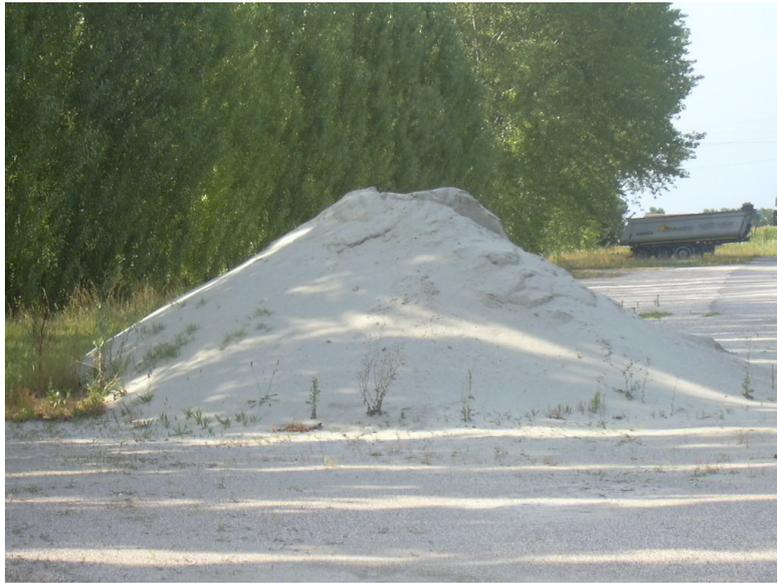
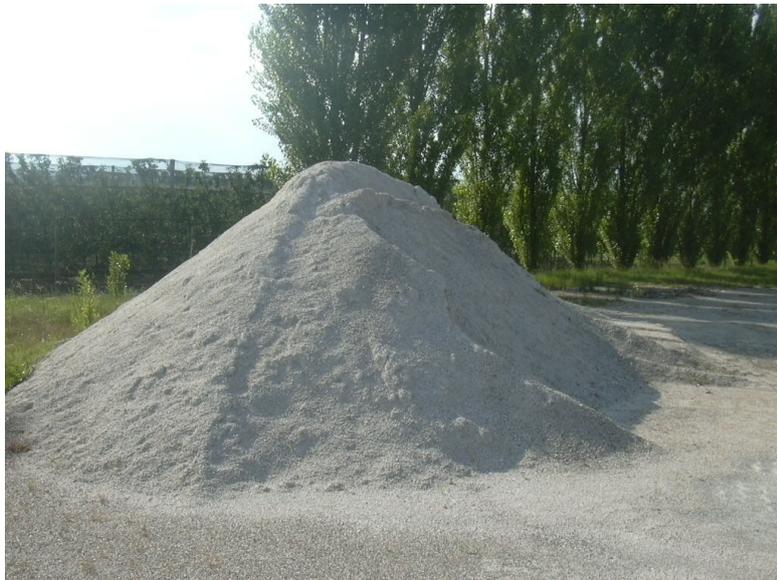
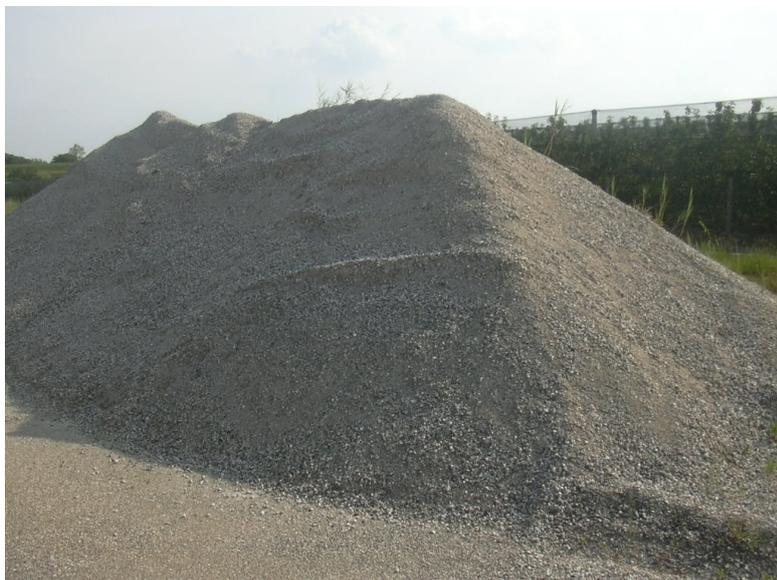
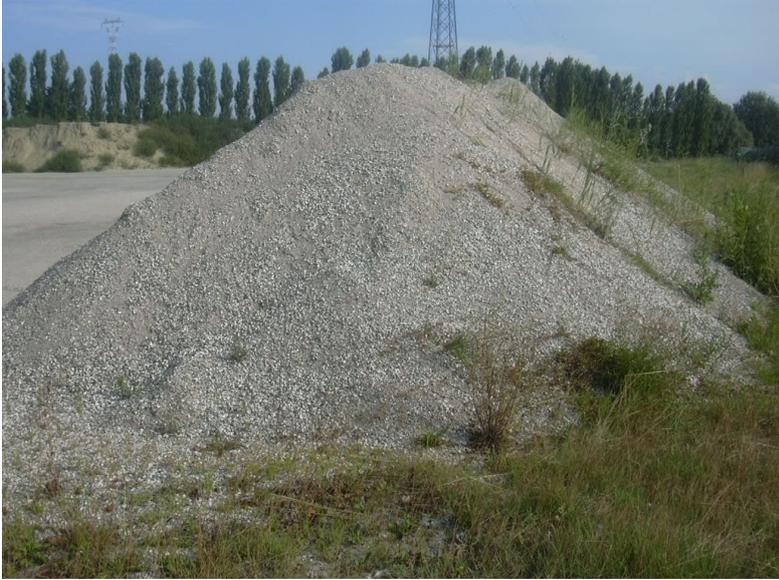
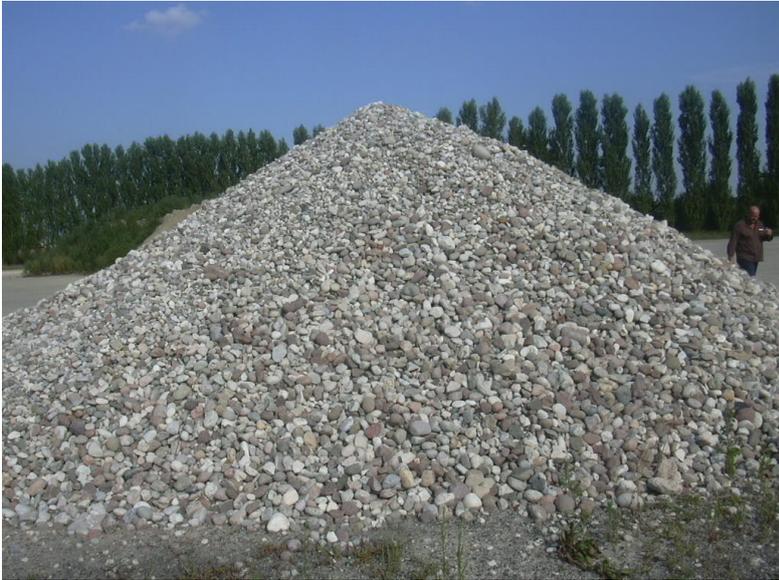
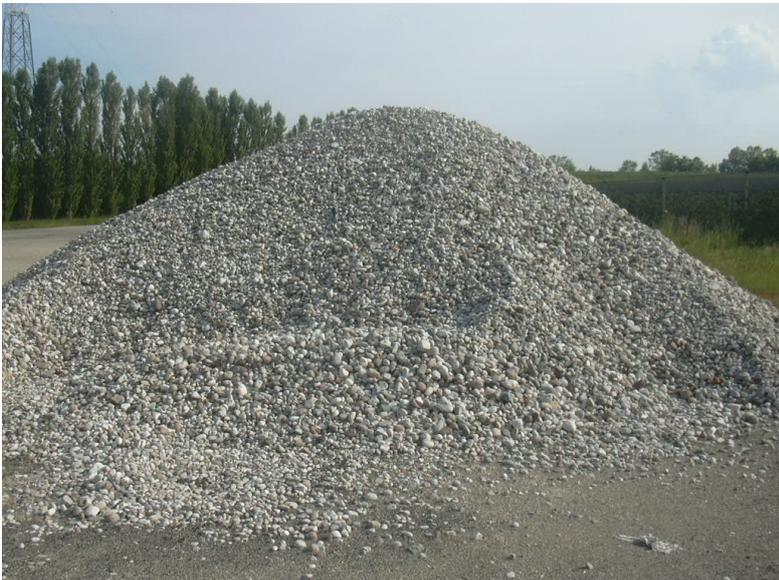
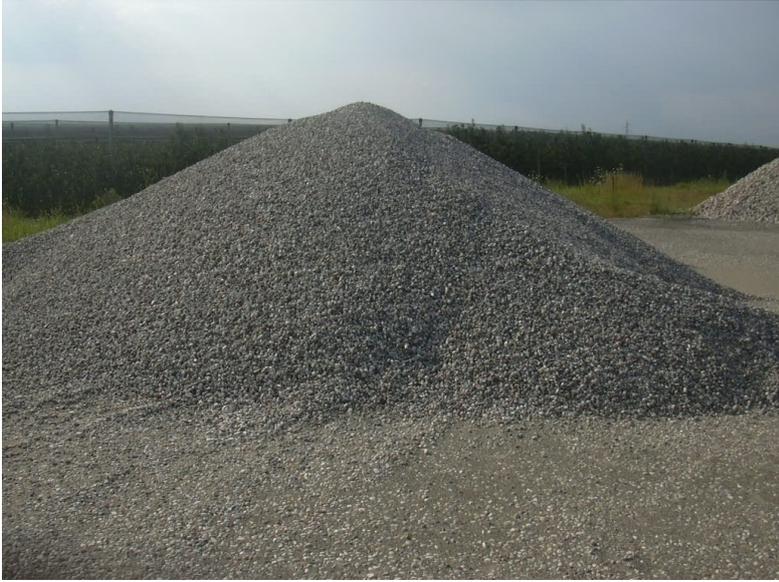
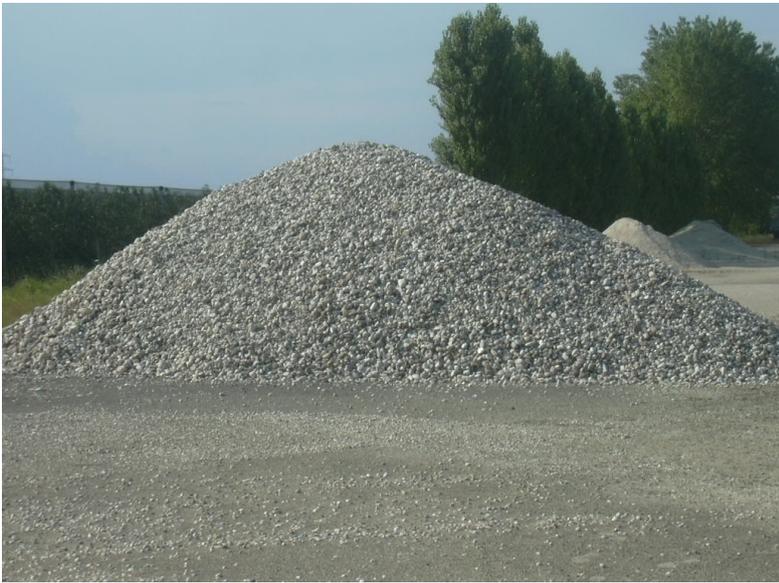
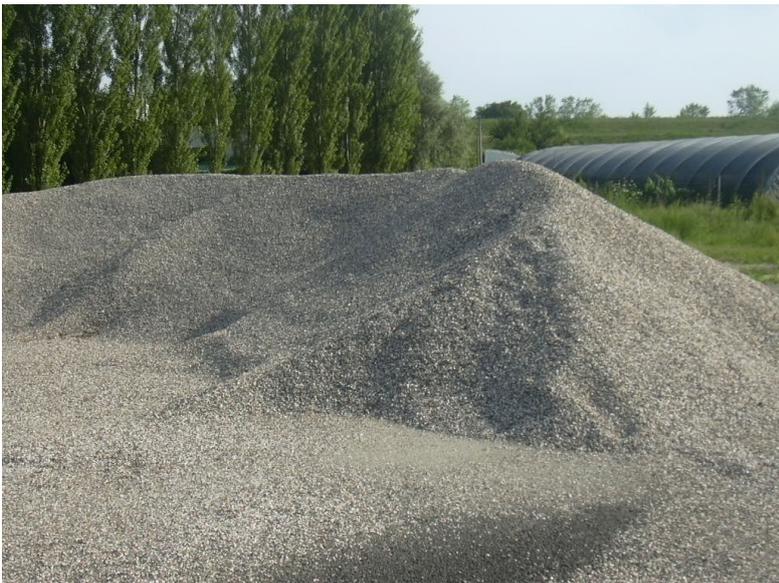
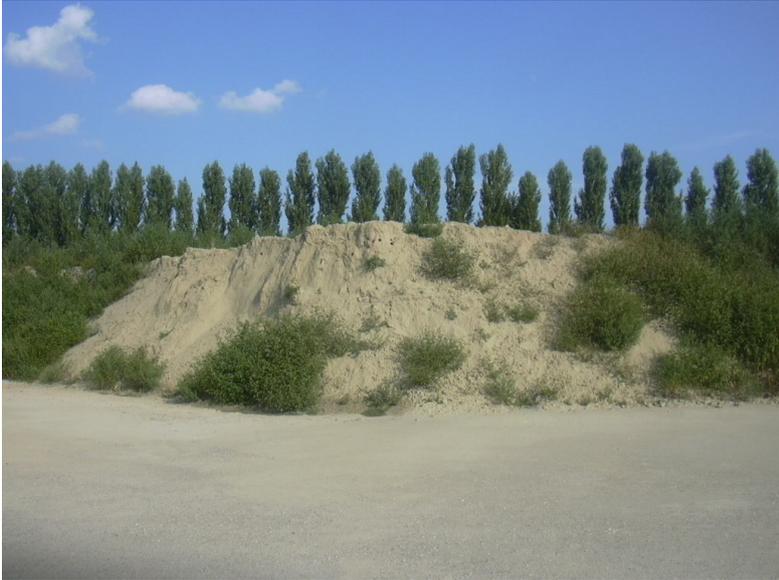
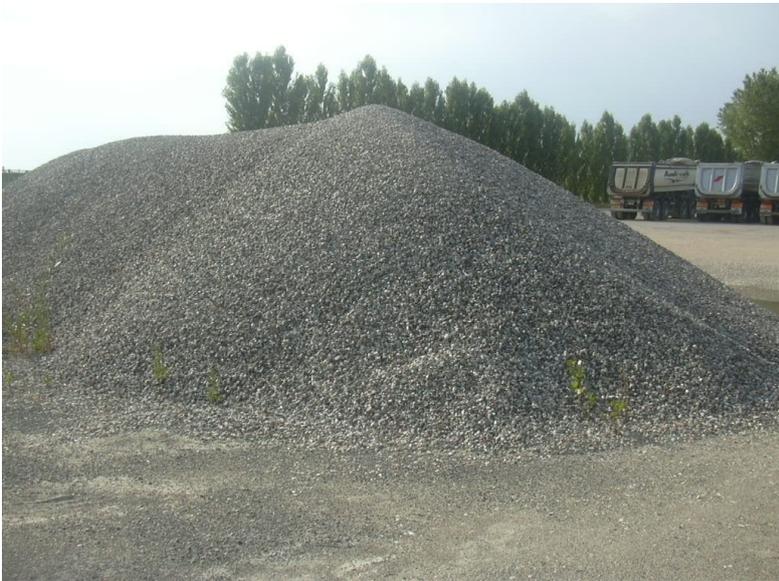
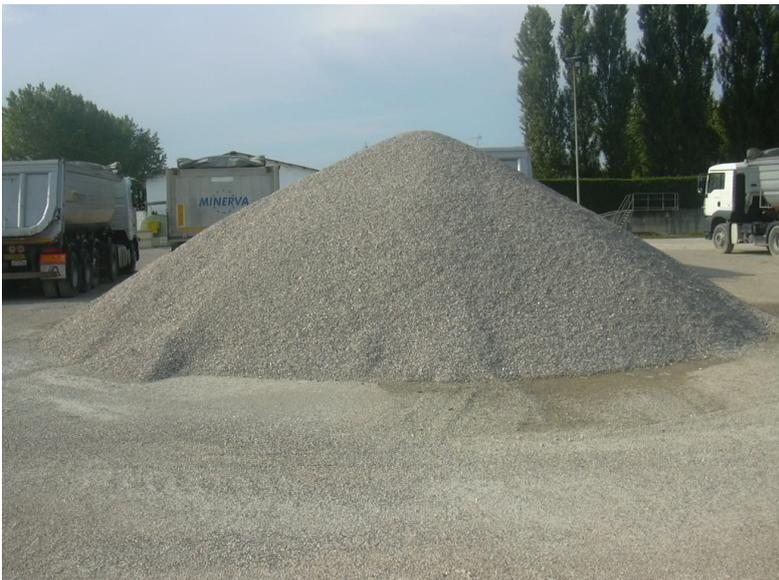
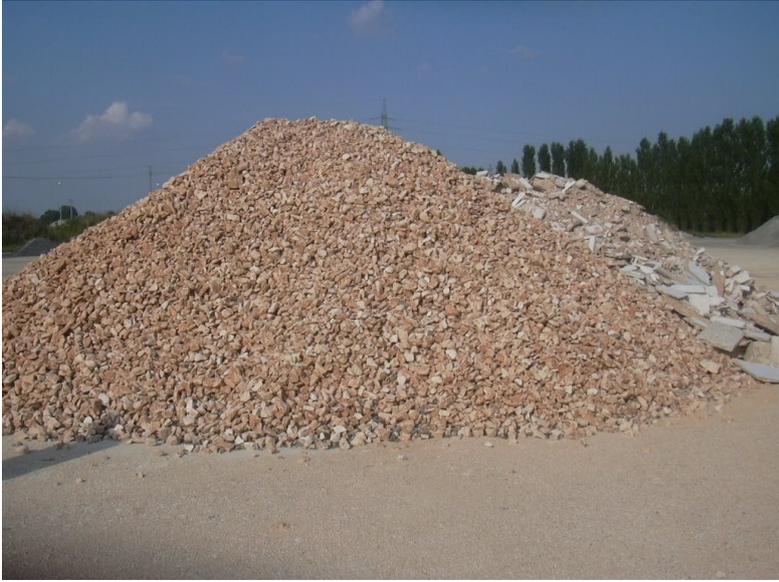
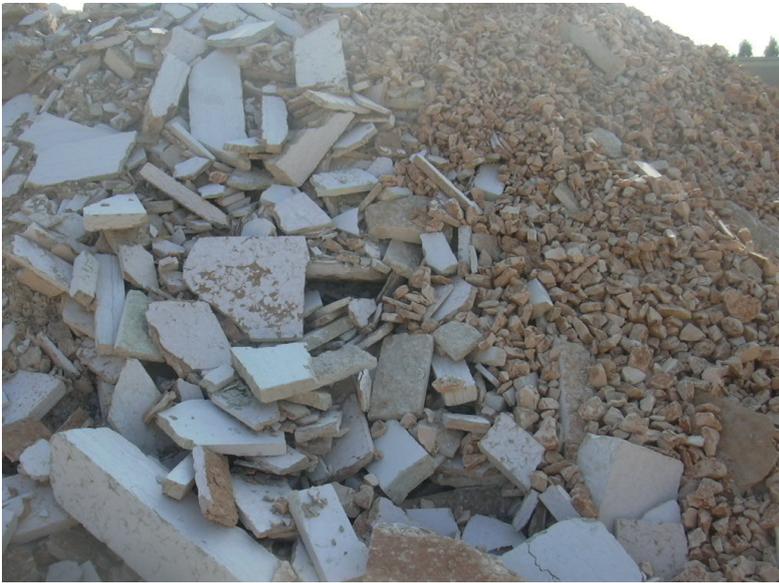
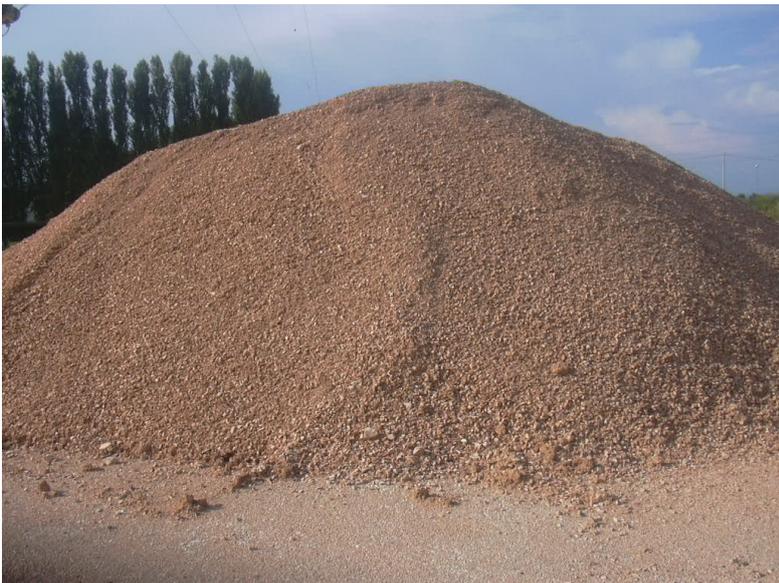
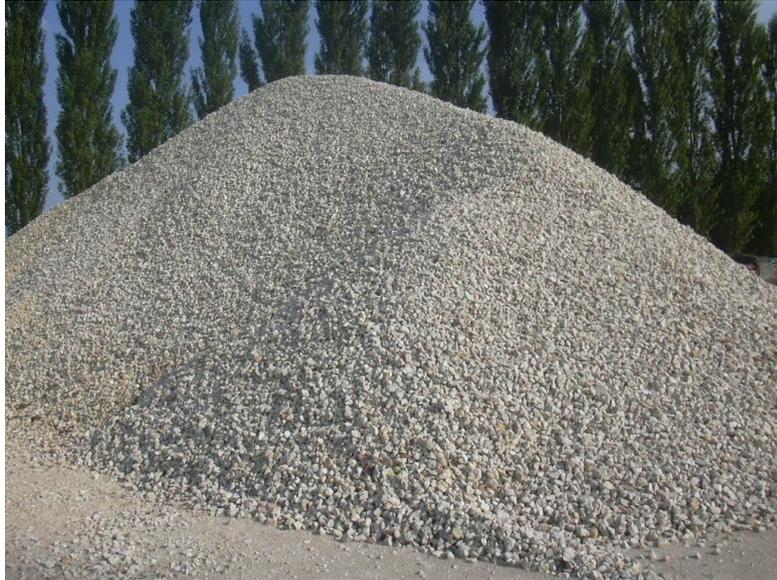
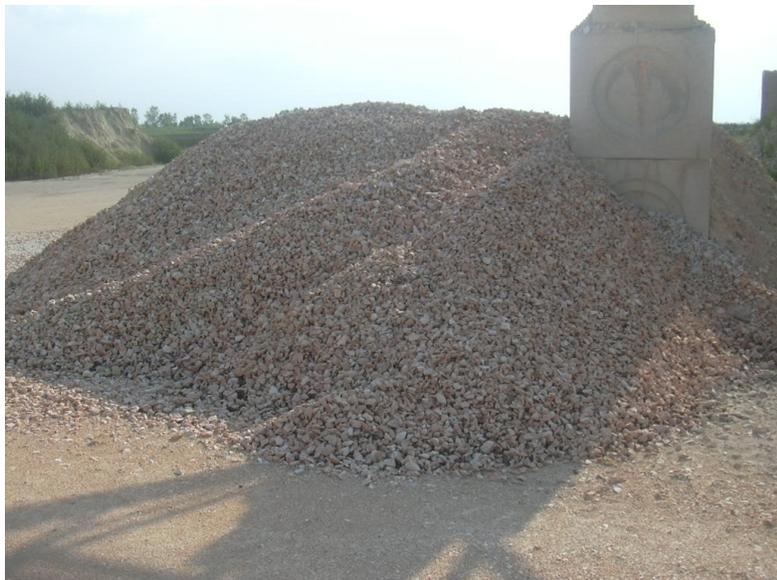
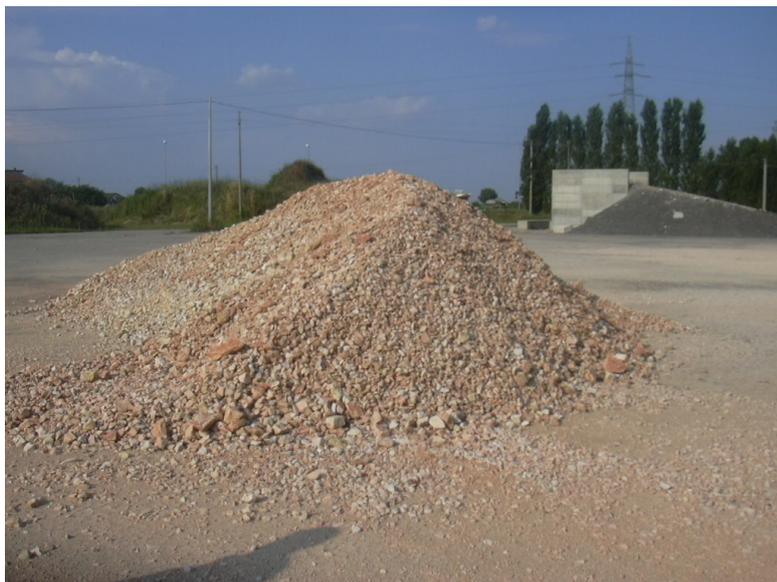
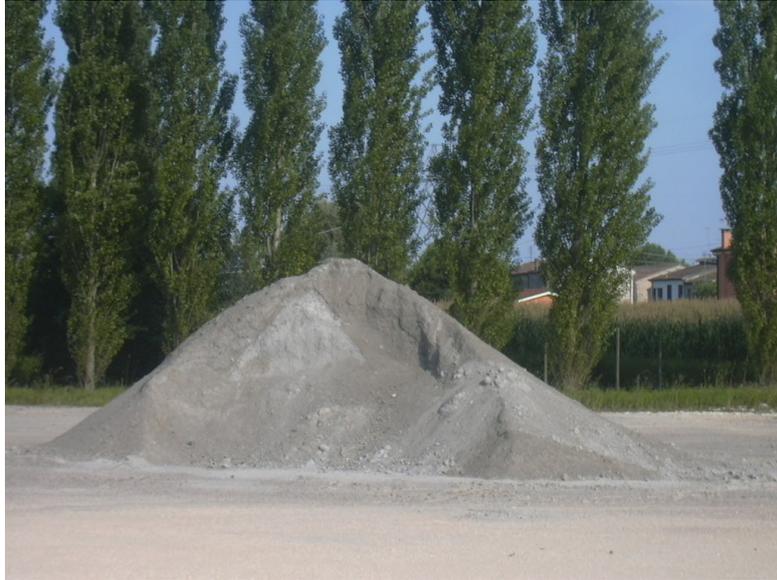
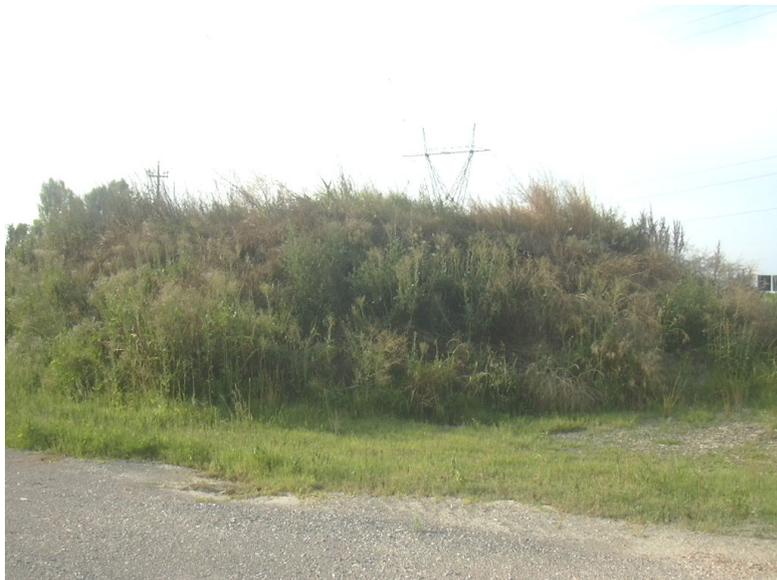
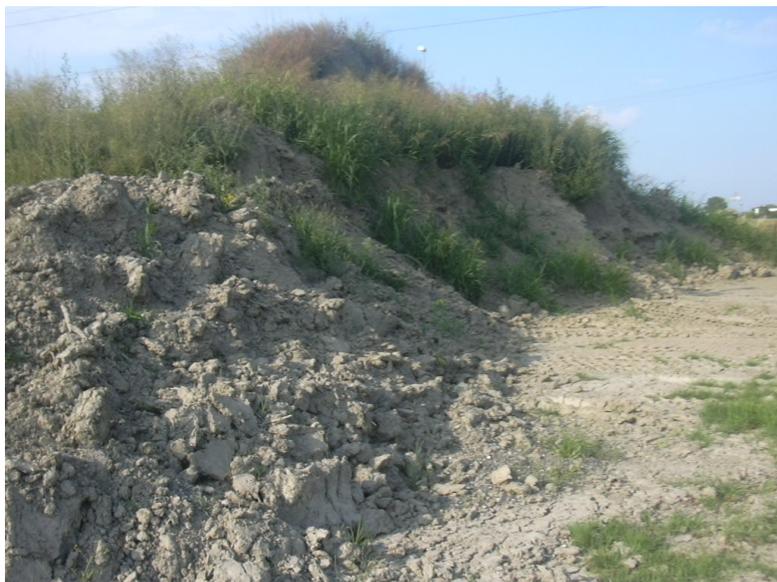
CUMULI DI INERTI

I cumuli si presentano ben differenziati e distanziati fra loro, su piazzale pianeggiante ben livellato, con ampi spazi di manovra per

il caricamento degli inerti e la movimentazione dei camion di carico. I volumi dei cumuli sono stati conteggiati approssimando le forme ai solidi classici della geometria: piramidi, coni, solidi di traslazione, risultando difficile poter utilizzare la pesa presente per commercializzare gli inerti a peso anziché a volume. Le cubature emerse sono del tutto indicative e cautelative: sarà opportuno procedere alla vendita dei singoli cumuli di inerti a corpo anziché a quantità, sollevando la Curatela da oneri di contabilizzazione

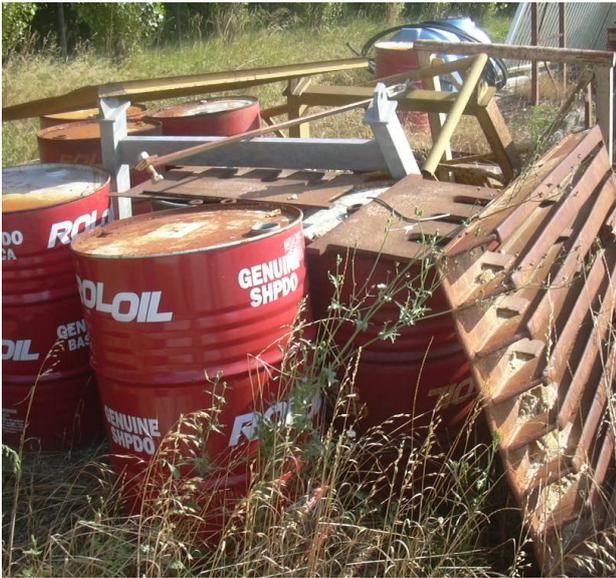
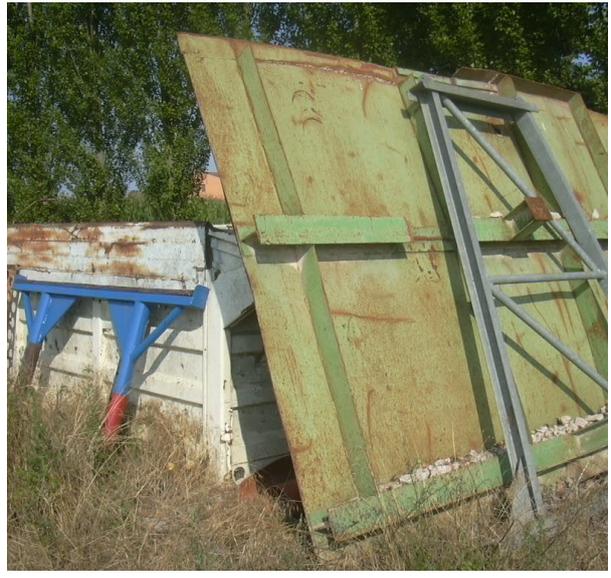
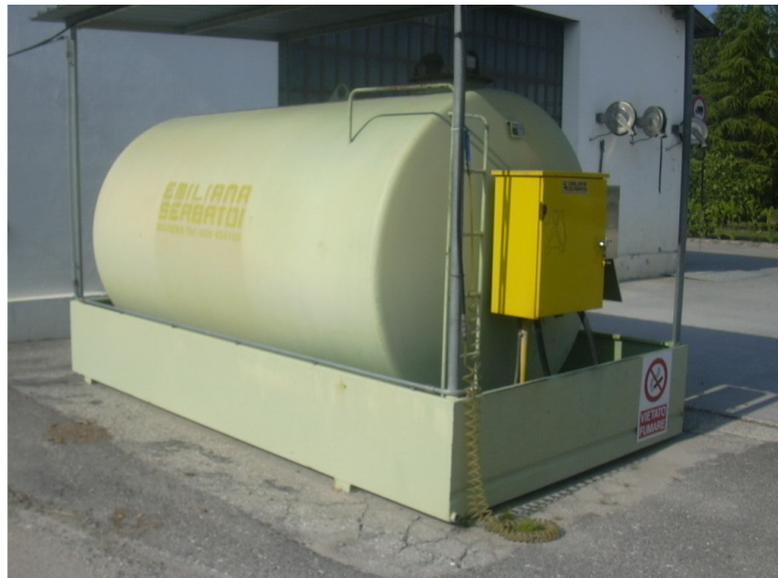
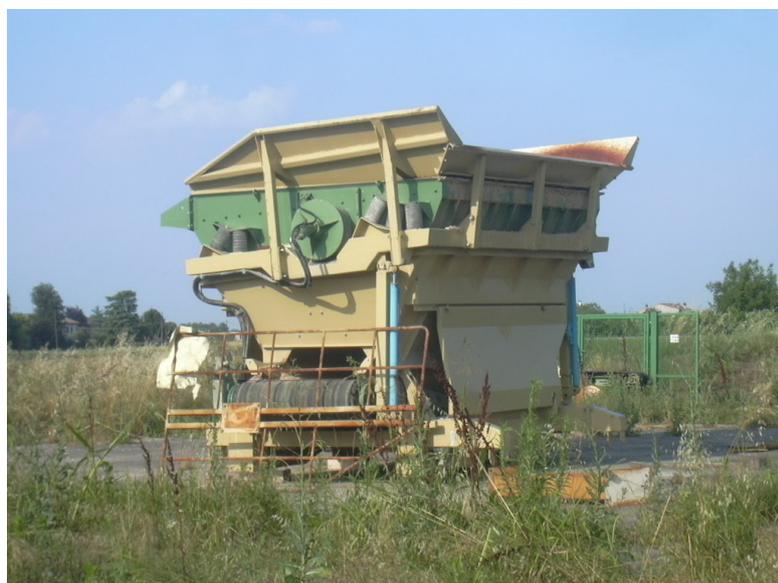
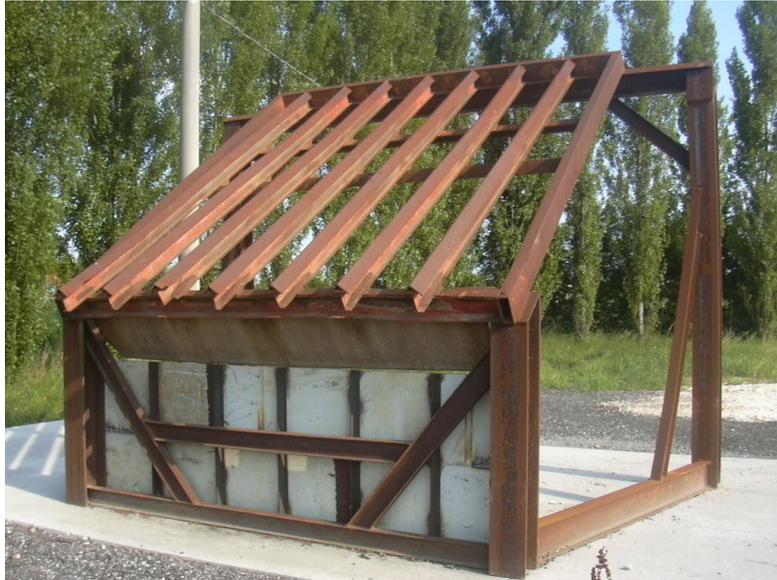
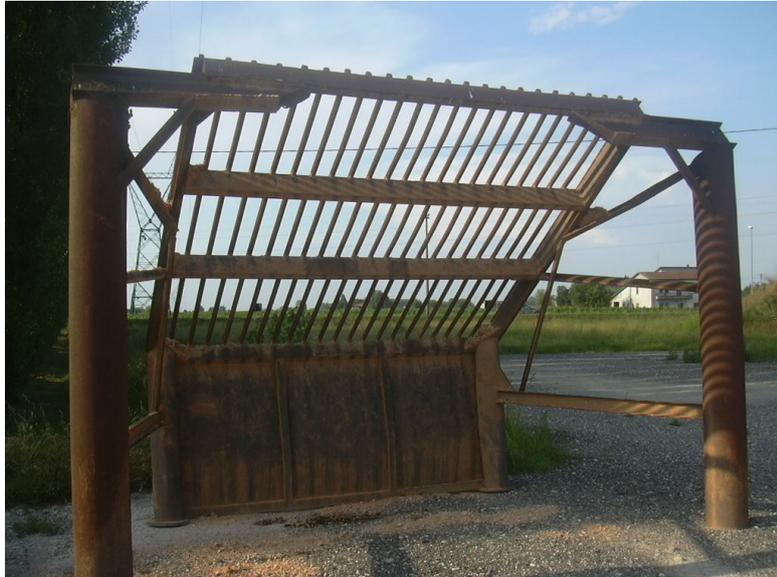
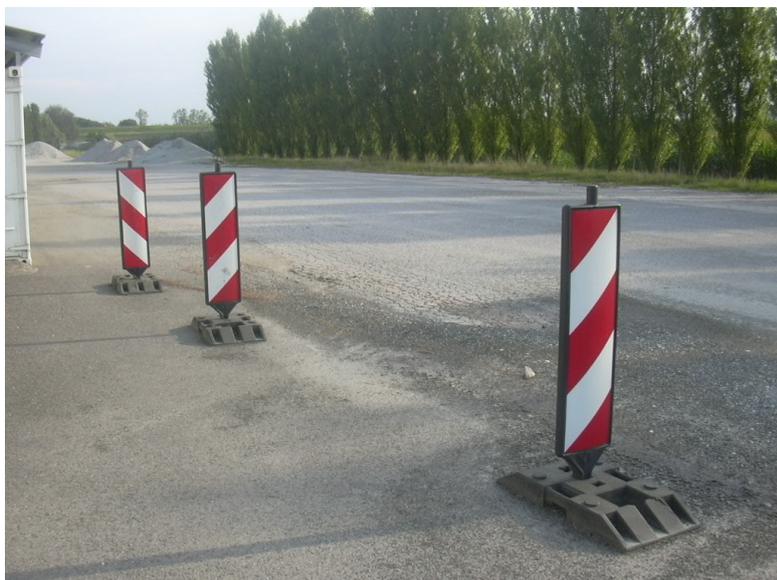
ALTRI BENI VARI

Sul retro dell'area sono presenti alcuni rottami ferrosi, composti da parti meccaniche dimesse, fusti, una cisterna vuota in ferro, ed altri rottami all'interno di un cassone in ferro.

A ridosso del capannone, all'ingresso dell'area, è presente una cisterna Emiliana Serbatoi con bacino di raccolta, colore verde, capacità 9.000 lt. Matr. 14882 in buono stato.

Sul lato est dell'area e a ridosso della tettoia sono presenti n° 2 strutture di vagliatura fisse composte da telaio in ferro con sovrastante piano inclinato $h = 1,5-2,5$ mt. realizzato con putrelle metalliche rispettivamente IPE 120 passo 40 cm e tondo $\Phi 40$ mm passo 15 cm.

All'ingresso dell'area sono presenti n° 10 pannelli delimitatori degli spazi di transito. Essi sono in ottimo stato, facilmente removibili per le esigenze funzionali.

- I vagli artigianali sono conteggiati a costo di rottamazione, come gli altri materiali presenti, considerando il peso indicativo del ferro impiegato, dato che anche la dimensione minima crea intralcio di trasporto eccezionale per il trasporto su strada pubblica.
- La parte di altro impianto di vagliatura è in cattivo stato, ma verrà apprezzato assieme al resto dell'impianto, quando questo sarà acquisito all'attivo fallimentare
- I delimitatori degli spazi di transito sono in ottimo stato.
